Félvezető eszközök vizsgálata és hibaanalízise pásztázó (scanning) elektronmikroszkóppal

Jellegzetes meghibásodások

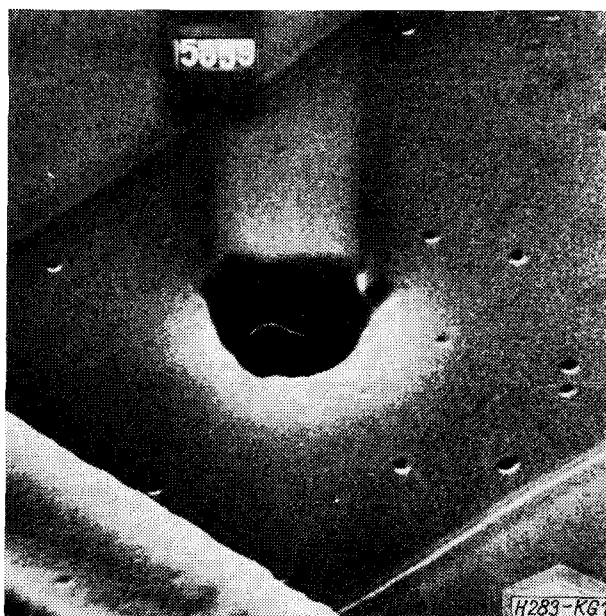
1. ábra. Integrált áramköri szeletrészlet oxidhibákkal (PEM 3000×)

Az 1. ábrán Si planár eszközre került porszemcse okozta hiba és az alakkristály hibahelyeiből származó pontszerű oxidhibák láthatók. A porszemcse okozta oxidlyuk kritikussá válhat, mivel a diffúzió folyamán hamis átmenetet okoz. A 2. ábra egy

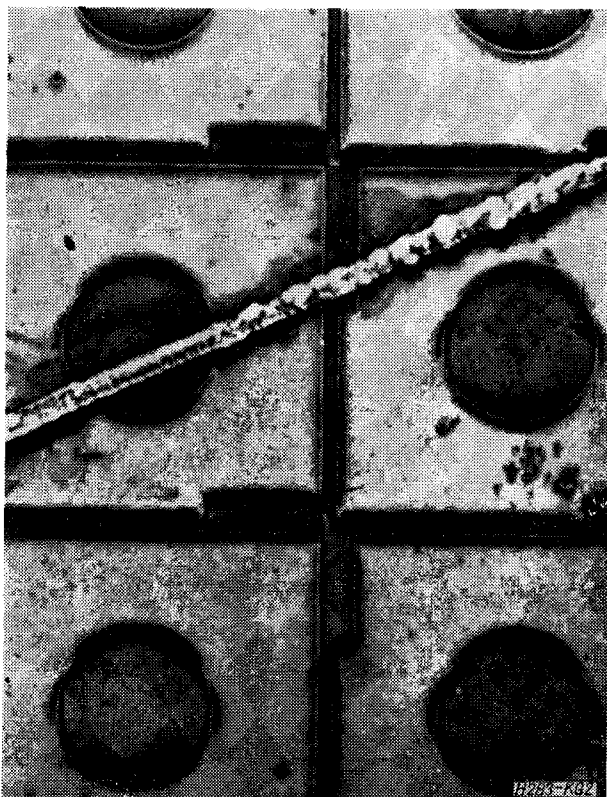
2. ábra. Röntgendiffrakciós-topográfiai felvétel egy tranzisztorszeletről. Si {511} reflexió, Cu K_α sugárzás

hasonló hibákat tartalmazó eszközről, az emitter-diffúzió után készült röntgendiffrakciós-topográfiai felvételt mutat. Az 1. ábrán látható oxidlyukassági hibák itt is megfigyelhetők (hamis diffúziós túlyukak). A kontrasztot itt a szeletet mechanikailag feszítő oxidréteg feszültséggradiense okozza, mely a lyuk környezetében lép fel és deformálja a reflektáló síkokat [3]. A felvételen ezenkívül egy átlós irányú karcolás, ill. az onnan kilépő diszlokációk is láthatók. Az alakristály hibáinak átnövéséből származó hibahelyeket a felületi passzivációs védőréteg — amit a tömeggyártási termékeinken alkalmazunk — „elkeni”, kevésbé éles kontúrokkal rajzolja ki. A 3. ábra egy TUNGSRAM gyártmányú, passzívált felületű integrált áramkör egy részletéről készült. Jól érzékelhető a fémezés éles, egyenletes határfelülete, mely jóminőségű fotorezisztre és hibátlan gyártástechnológiára utal.

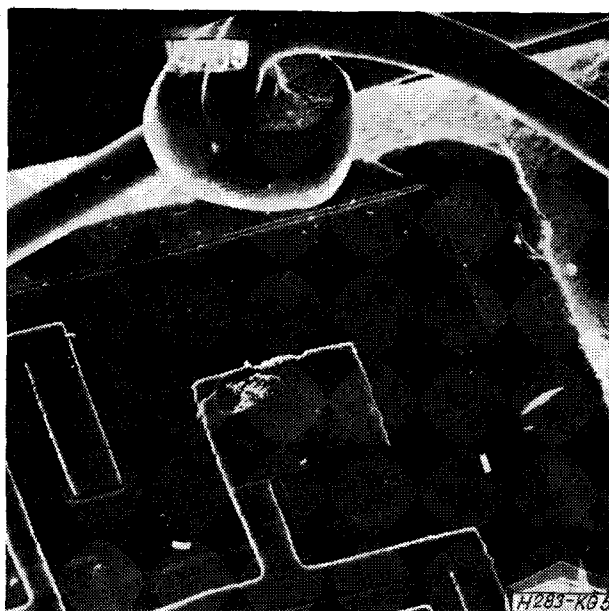
5. ábra. Selejtes, felvált termokompressziós kötés (PEM 300×)

Az 5. ábra egy selejtes termokompressziós kötést mutat be. A gömb féoldalal alakváltozása és a termokompressziós kötésterület kis kiterjedése arra utal, hogy a nyomóerő hatásvonala nem a gömb középpontján haladt át.

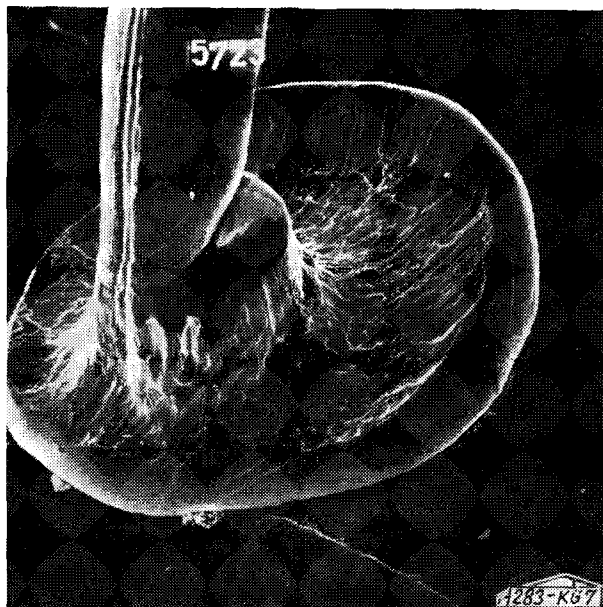
7. ábra. Megcsúsztott termokompressziós gömbkötés (PEM 800×)

A 7. ábra egy megcsúsztott termokompressziós kötést mutat. A megcsúsztást okozhatta vagy az elem ferde felforrasztása, vagy a kötési művelet egyéb hibája. A gömb lapitottsága és a kötésből kilépő Au-szál feszítettsége egyébként megfelelő.

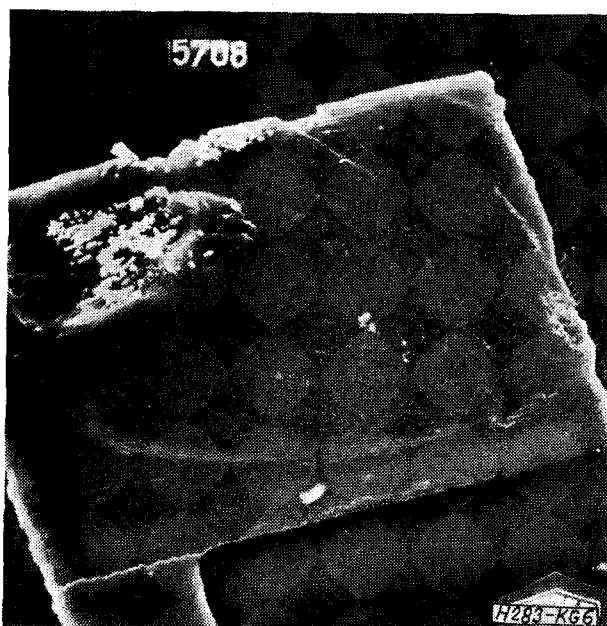
6. ábra. Az 5. ábra felvált kötése alatti alumínium (PEM 1000×)

A 6. ábra az 5. ábrán látható kötésterület továbbnagyított részlete. Nyilvánvaló, hogy csak a kötés egy része volt megfelelő, míg a többi helyen csak mechanikai alakváltozásra utaló jelek figyelhetők meg. Jól látható a kontaktusterület számára a passzivációs rétegen nyitott ablak, bizonyítva a jó fotoreziszt-technikát.

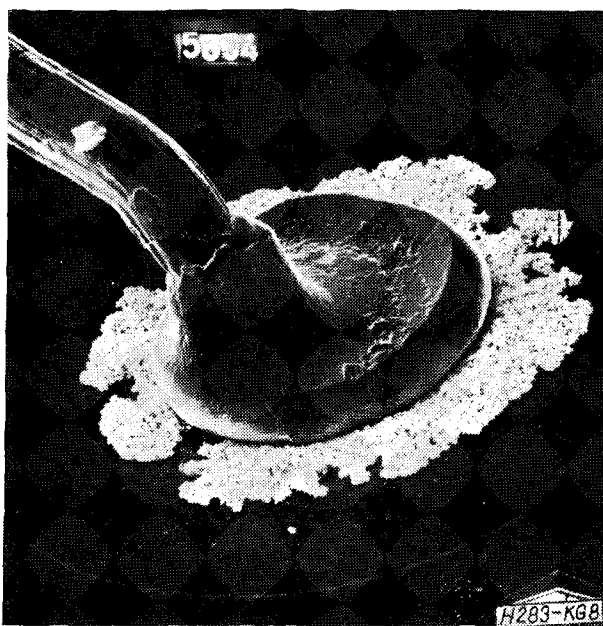
8. ábra. Megcsúsztott, pestises kötés planár tranzisztor emitterén (PEM 400×)

A 8. ábrán egy megcsúsztott, ún. „pestises” kötés látható. A minta a felvét elkészítés előtt 7000 óras, 200 °C-on történő hőkezelést kapott (a kötés elektromosan egyébként még megfelelő). Megfigyelhető, hogy a pestises terület körvonala bizonyos mértékig követi az alakváltozás irányát. Ez feltehetőleg arra utal, hogy a termokompressziós

művelet során a nyomásnak és a pestis kialakulásának az iránya között összefüggés áll fenn.

Megjegyzés: Pestisessé válik az Au-Al kötés, ha az átmenetén Au-Al intermetallikus fázisok jelennek meg. Különböző fázisok létrejöttét a hő- és a kötés-terület alatti Si katalizáló hatása idézi elő [4].

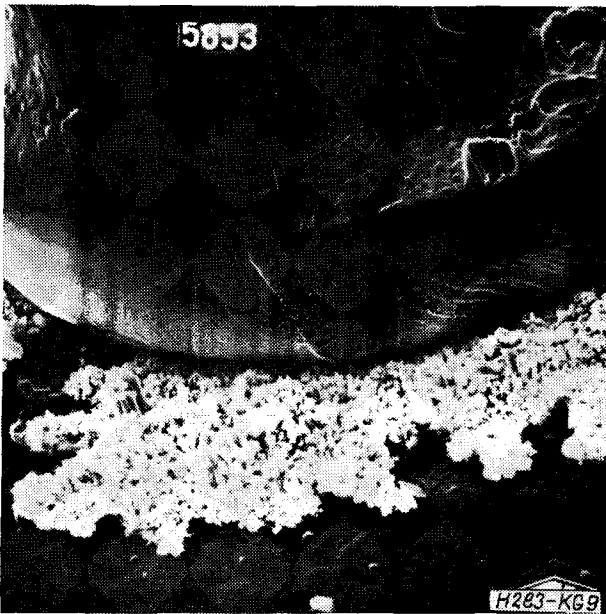
9. ábra. A 8. ábra kinagyított részlete a gömbön látható hajszálrepedéssel (PEM 1000×)

A 9. ábra ugyanennek a kötésnek egy továbbnagyított részletét mutatja be. A gömb oldalán hajszálrepedések figyelhetők meg, tehát a kötés a 7. ábrán látható eszközhöz viszonyítva „keményebb”, más ötvözőket tartalmazó Au-szállal készülhetett. A 10. ábrán egy újabb selejtes és pestises kötés látható. A kötés megcsúszott és a kivezető Au-szál túlfeszítettsége miatt repedések keletkeztek rajta.

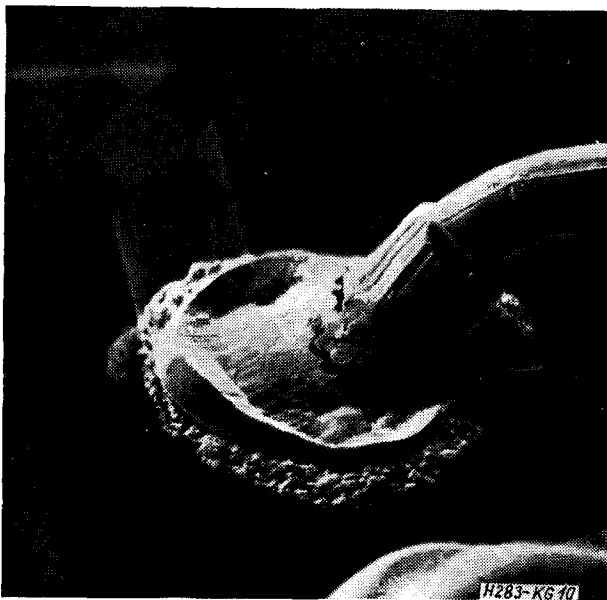
10. ábra. Selejtes termokompressziós kötés integrált áramkörön (PEM 300×)

Az ilyen kötés külső erőhatásra könnyen elszakad és katasztrofális meghibásodást idéz elő [5].

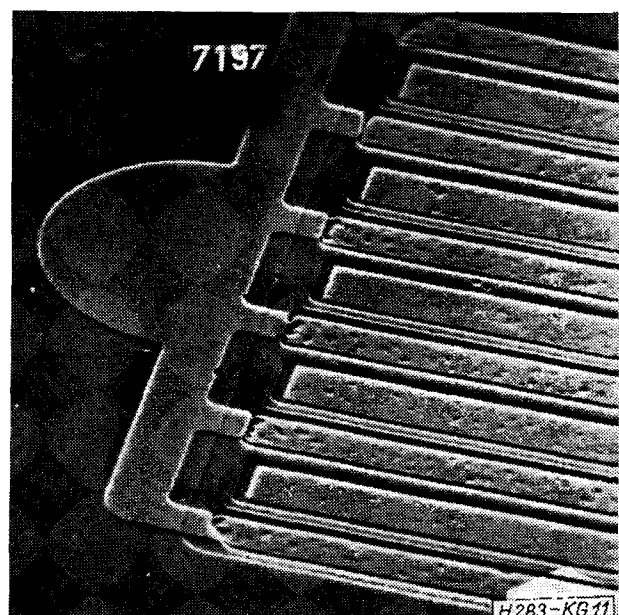
A 11. ábra egy olyan tranzisztort mutat be, melyen az oxidlépcsőnél a kivezető Al-fémezés szelektíven beoldódott az emitter- és bázisterületekbe. A 12. és 13. ábra a fenti eszköz egy-egy kinagyított részletéről készült. A magas szinterelő hőmérsékleten erős diffúzió lép fel [7]. A szilícium bediffundál az alumíniumba és a kontaktus ablaktól — az ott szilíciumban feldúsult alumíniumtól — a „tisztá” alumíniumtartományok felé vándorol.

11. ábra. Tranzisztorstruktúra selejtes fémezéssel (PEM 300×)

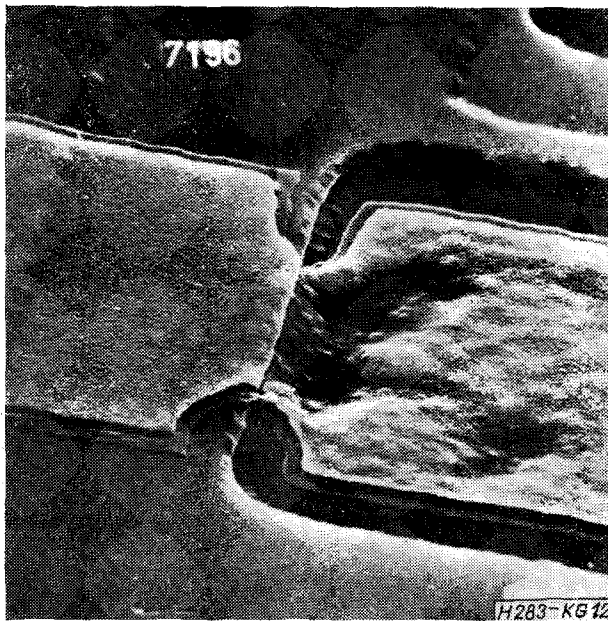
12. ábra. Az Al „beszívódása” és szakadása figyelhető meg az oxidlépcsőnél (PEM 10 000×)

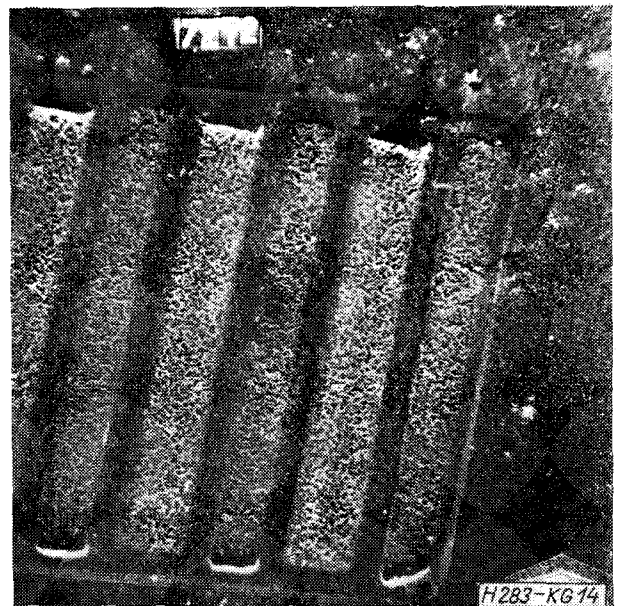
A 14. ábra ugyancsak ezt az eszközt mutatja, de a fémezés maratással történt eltávolítása után. Az emitter- és báziscsíkok végein, de mindig csak a kivezető felőli oldalon, beoldódási helyek figyelhetők meg. Hasonló beoldódás figyelhető meg integrált áramkörökön a magas szinterelő hőmérséklet hatására.

14. ábra. A 11. ábrán látható tranzistorstruktúra a fémezés eltávolítása után (PEM 300×)

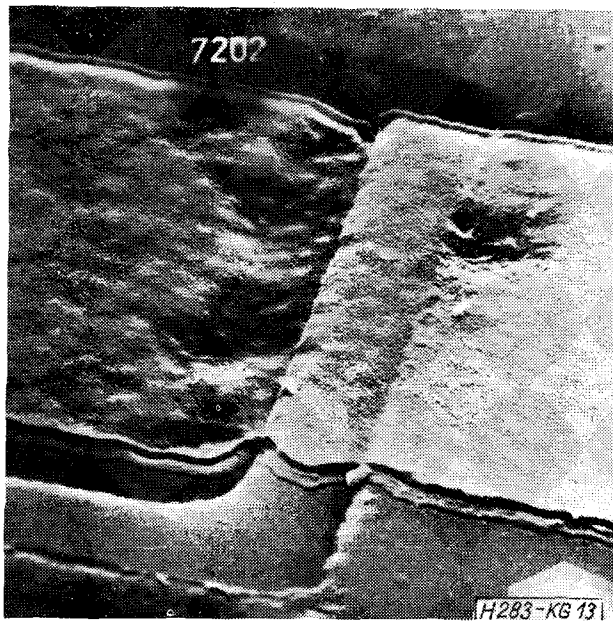
13. ábra. Az Al beoldódása látható az oxidlépcsőnél (PEM 10 000×)

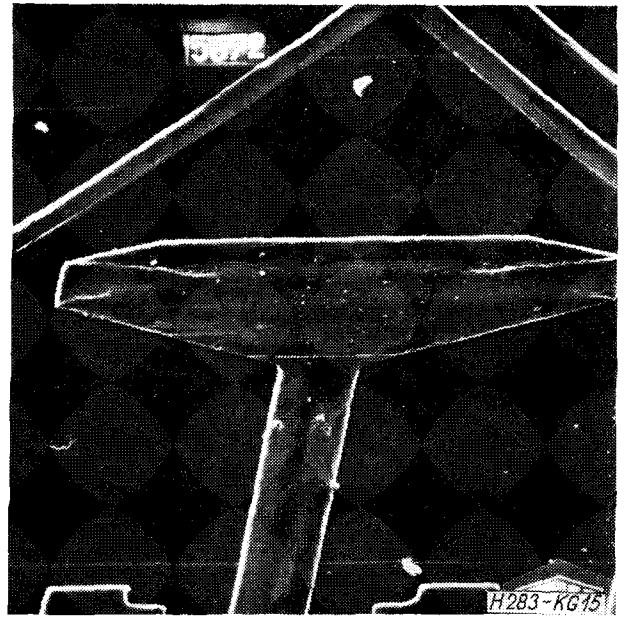
A 15. ábra egy jellegzetes, túlszinterelt fémezésű integrált áramköri részletet mutat.

15. ábra. Integrált áramköri részlet az ablaknál, a „beszívódás” jól megfigyelhető (PEM 300×)

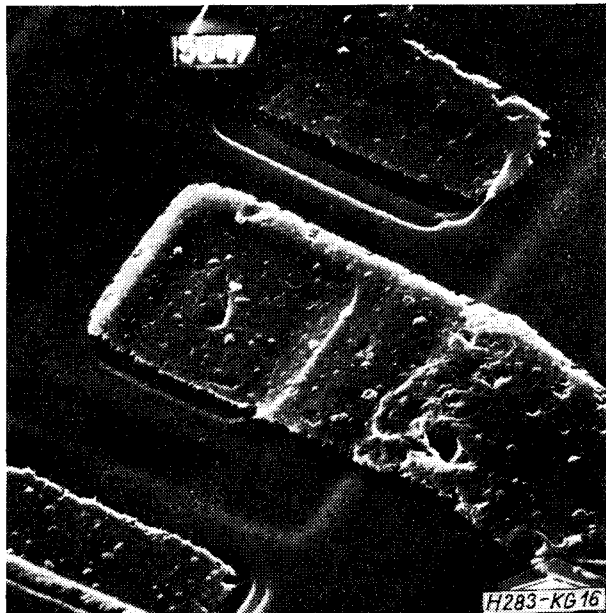
A 16. ábrán, az integrált áramköri részleten a kontaktusablakoknál keletkezett ún. „marási gödör-

nek” [2] a szilíciumba való belenövése látható. A vezető fémcsíkon az oxidlépcsőnél a szilíciumkoncentráció növekedése miatt fellépő szemcsehatár-elkülönülés az alumínium pikkelyeződéséhez, majd kezdődő szakadásához vezetett [8].

16. ábra. Metallizációs meghibásodások integrált áramkörön (PEM 900×)

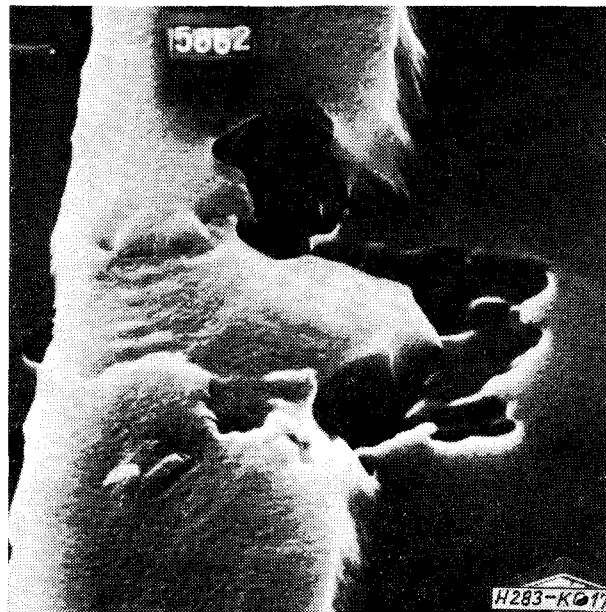
A 17. ábra szerint egy porszemcse okozta rezisztívia a vezető fémcsik keresztmetszetének csökkenéséhez vezetett. A vezető élettartama a keresztmetszet változása következtében lecsökkent, mivel 150 °C-nál magasabb hőmérsékleten és $5 \cdot 10^4$ A/cm² áramsűrűség felett az élettartam kisebb, mint 10 év — ez a hiba az eszköz korai meghibásodását okozza.

17. ábra. A látható keresztmetszet-csökkenés a fémezésben a helyi áramsűrűség-növekedéshez — a migráció, szakadáshoz fog vezetni (PEM 6000×)
