Híradástechnikai berendezések üzemi környezetállóságának problémái — néhány lehetőség a megbízhatóság fokozására*

DR. KOVÁCS GIZELLA
Posta Kísérleti Intézet

Bevezetés

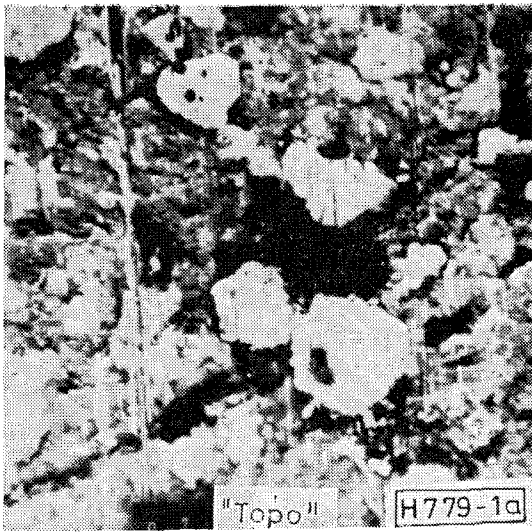
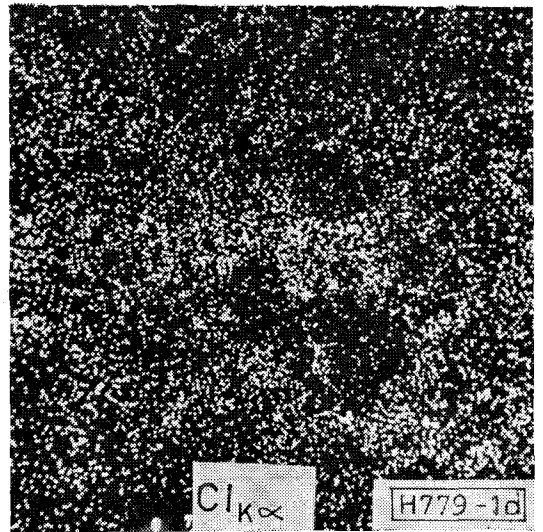
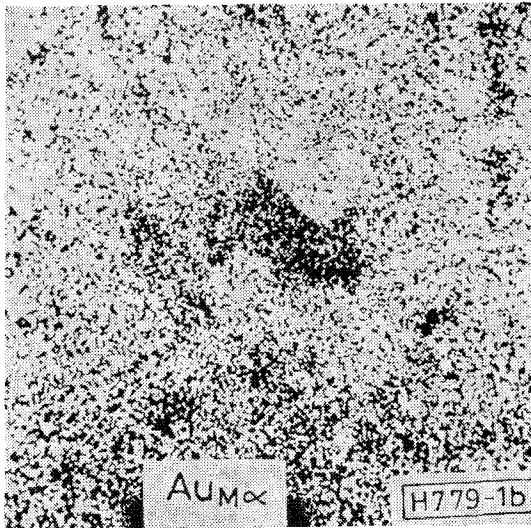
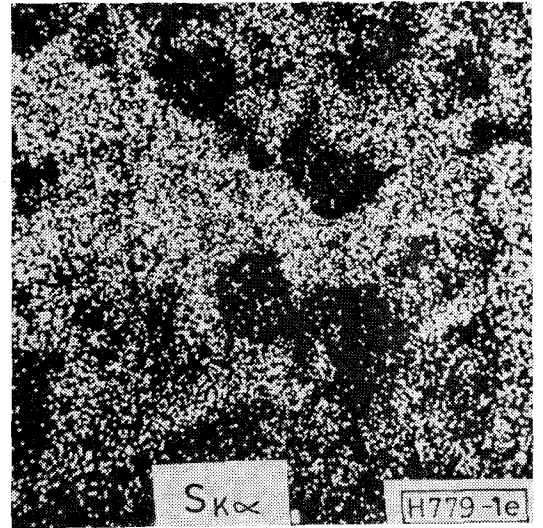
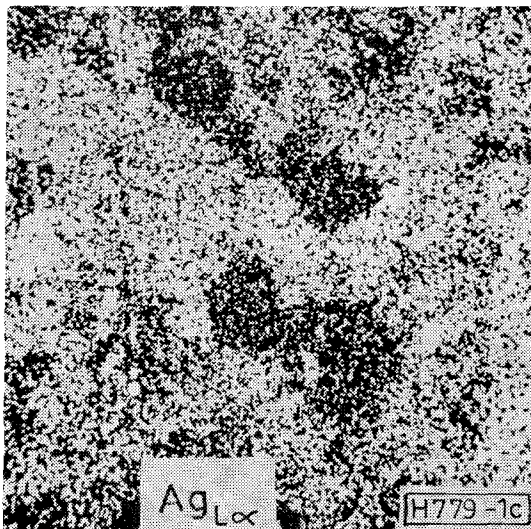
1. ábra. Au/Ag/Cu bevonatszerkezetű hárompólusú csatlakozó tisztább érintkezőjének felületéről készült elektronmikroszondás (EPMA) felvételek: a) topográfias elektronkép, 300x, b) $Au_{M\alpha}$, c) $Ag_{L\alpha}$, d) $Cl_{K\alpha}$ és e) $S_{K\alpha}$ röntgenterképek ugyanazon felületrészről. Jól érzékeltek, hogy a felületi lerakódásban az ezüsttel együtt kén, és kevesebb klór van jelen, ezeken a helyeken a korróziótermékek alatt meglévő arany gyengébb $Au_{M\alpha}$ jelet ad.

különösebb hibahelye nélkül is megindulhatott a felületi rétegek képződés; éppen ott, ahol villamosan érintkeztek a felületek. Különösen kedvezőtlennek találtuk, pásztázó elektronmikroszkópos vizsgálatok és elektron mikroszondás röntgenanalitikai vizsgálatok alapján éppúgy, mint ellenállásmérés szerint, az Au/Ag/Cu bevonatszerkezetet. Egy ilyen vizsgálat eredményeit szemléltetik az 1. ábra mikroszondás felvételei tisztább, míg a 2. ábra felvételei erősebben szennyeződött felületeken.

Véleményünk szerint gyengeáramú, nyugvó aranyozott kontaktusok céljára, amelyektől általában 100 dugaszolás lehetőségét is meg kell követelni, célszerű Ni közbenső bevonattal ellátott, savas fürdőből leválasztott aranybevonatú érintkezési felületeket kialakítani. Ennek két előnyös tulajdonsága van: a Ni jelenléte akadályozza az alapfémből a Cu felületre való kijutását, másrészt kedvezőbbek lesznek a kopási tulajdonságok is. Természetesen a megfelelő rétegvastagságok megválasztása is fontos tényező [1].

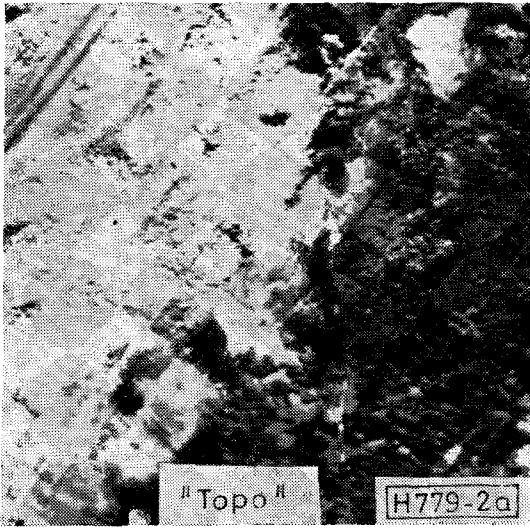
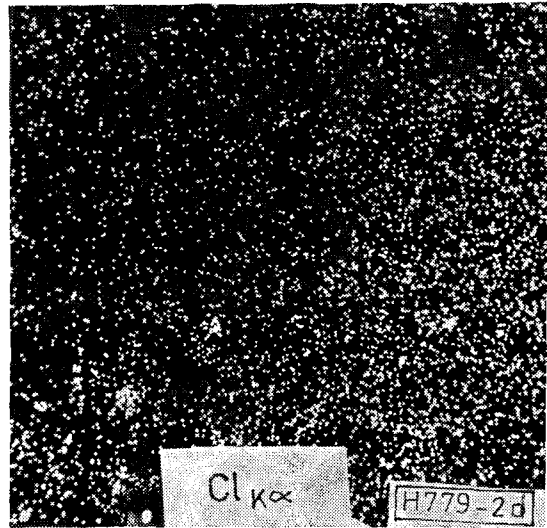
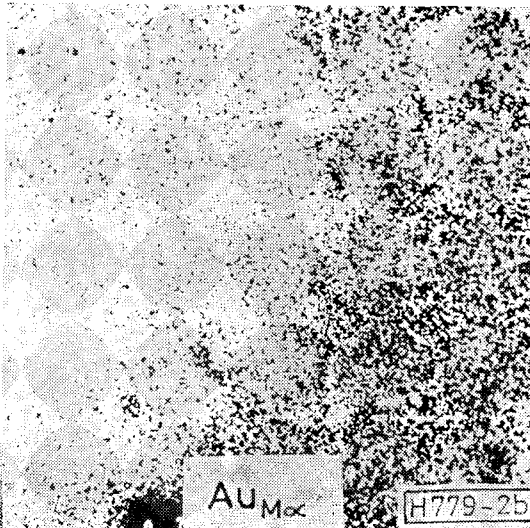
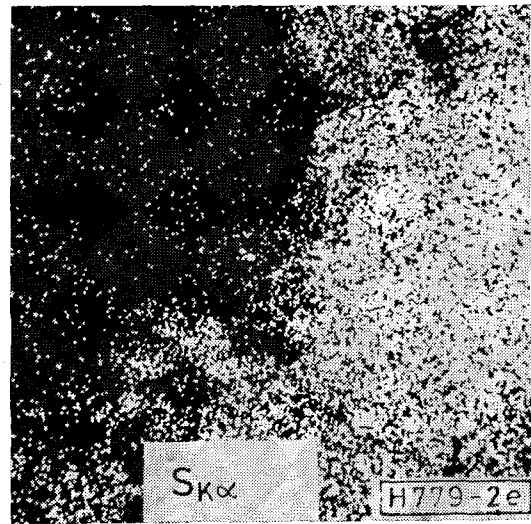
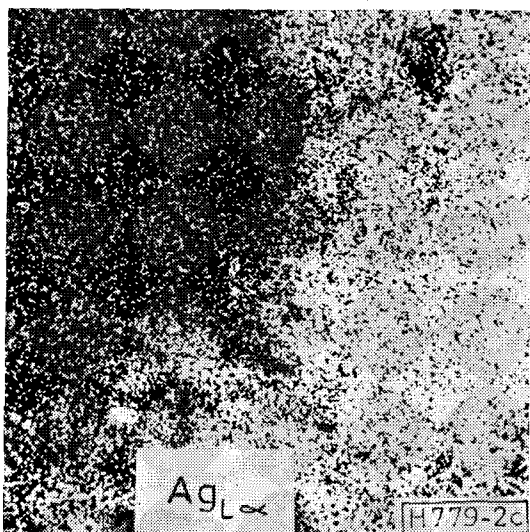
2. ábra. Au/Ag/Cu-ötvözet alapfém szerkezetű érintkező mikroszondás felvételei egy négypólusú dugasz erősen szennyezett kontaktusáról $300\times$ nagyításban: a) topográfias elektronkép, b) $Au_{M\alpha}$ c) $Ag_{L\alpha}$, d) $Cl_{K\alpha}$ és e) $S_{K\alpha}$ röntgentérképek. Jól láthatók a kopásból származó (világos) aranyrögöcskék, és az ezüst mellett ként, klórt tartalmazó korrózióstermékek a felületen.

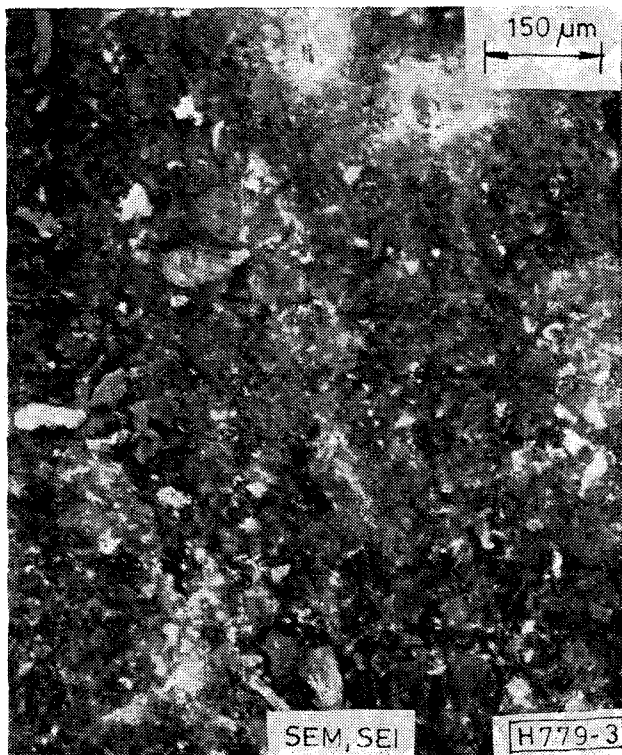
3. ábra. Au/Cu bevonatszerkezetű érintkező felületeken már 1–3 év során is jelentkeznek korróziós termékek, ezt mutatja ez a pásztázó elektronmikroszkópos szekunder elektronkép (25 kV).

Nem találtuk megfelelőnek az Au/Ag vagy az Au/Cu bevonatokat sem. Az Au/Cu esetre a 3. ábra szerinti szekunder elektronkép mutat jellemző példát. Igen gyakori eset, hogy a rétegek képződés megindulását először sötét csíkok megjelenése jelzi a felületen, éppen a tényleges érintkezési helyeknél. Erre mutatunk példát a 4. ábrán látható felvétellel, amely egy NYÁK papucsról készült.

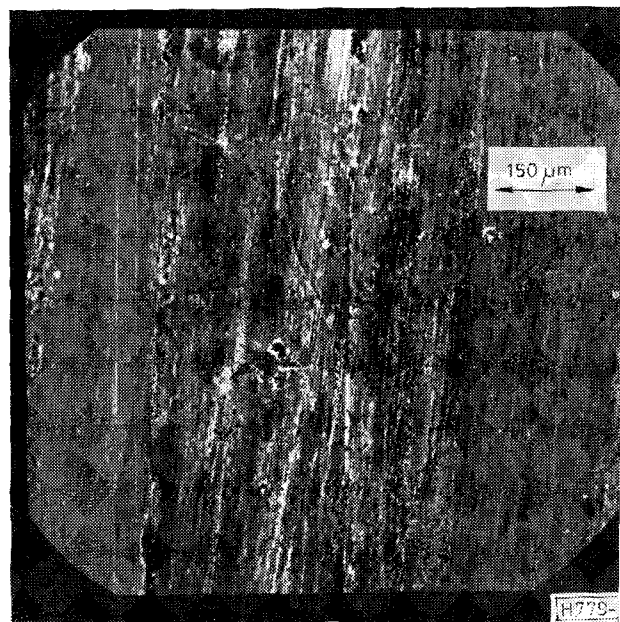
4. ábra. A tényleges érintkezési helyeken sávokban megjelenő, korróziós termékekből álló felületi rétegek mint amilyen az itt látható is (NYÁK papucs felület 2 év üzemidő után), eleinte még tisztítással eltávolíthatók (SEM, SEI, 25 kV).
