Alumínium fémezésű műanyagtokozott félvezető eszközök kloridos degradációjának egyik forrása

DR. KALMÁR GÁBOR—DR. NÉNYEI ZSOLT
MEV Félvezető Fejlesztés

ÖSSZEFOGLALÁS

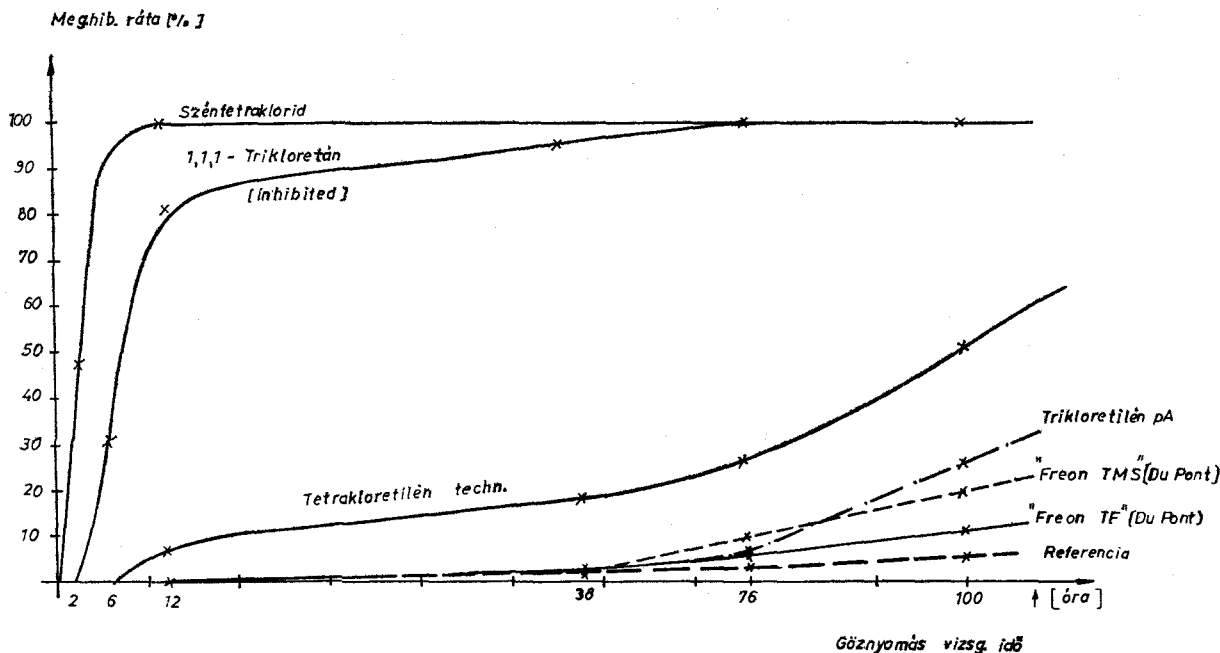
1. ábra. A gőznyomás vizsgálat előtt különböző oldószerben kezelt műanyagtokozott szilícium planár tranzisztorok meghibásodási rátája

Az 1. ábrán látható, hogy az 1,1,1-triklórétán és a széntetraklorid nagy mértékben ronthatja az eszköz megbízhatóságát. Bár az eddigiek alapján világos, hogy a problémát az eszközbe jutó klórszennyezés okozza, a selejtekből boncoltunk, és mikroszondával analizáltuk a korróziós termékeket. Néhány jellemző spektrumot mutatunk be a 2. ábrán. A széntetrakloridral és az 1,1,1-triklórétánnal kezelt eszközök korróziós terméke (8—10 at %-ban) kloridot tartalmazott, míg az aktív klórszennyezést nem tartalmazó selejtek esetén csupán $\text{Al}(\text{OH})_3$ -ot találtunk. Itt a korróziós folyamatot önmagában a víz hozta létre.

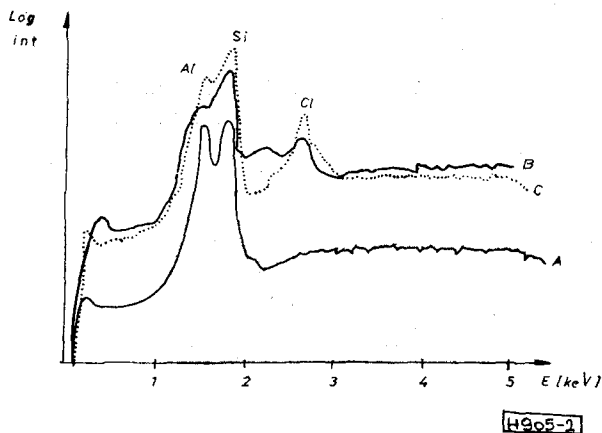
2. ábra. Félvezető eszközök belső fémezésének korróziós termékein energiadiszperzív röntgenanalizátorral (mikroszonda) felvett spektrumok. Az „A” görbe triklór-trifluoretánban, a „B” görbe stabilizált 1,1,1 triklóretánban, a „C” görbe széntetrakloridban kezelt, selejtessé vált eszközök korróziós termékéről készült

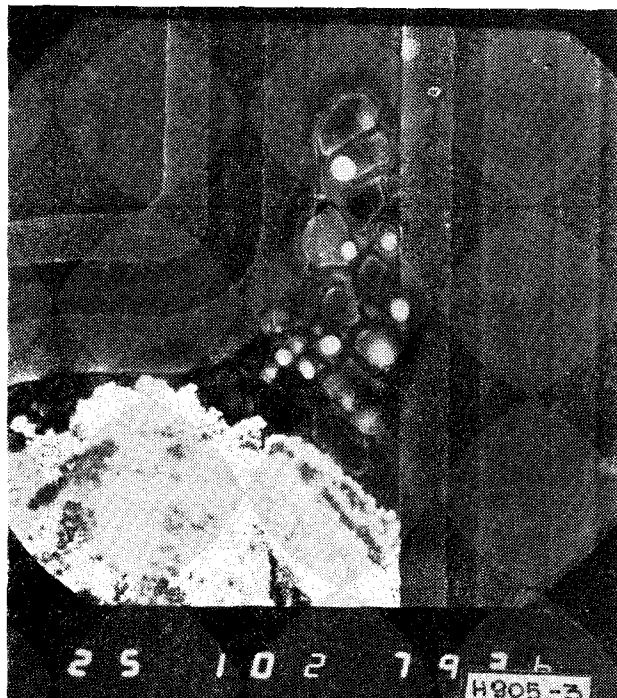
3. ábra. SEM felvétel egy széntetrakloridban kezelt selejt eszközről. A 2. ábrán látható „C” görbe erről a korróziós területről készült. A korrózió az Au—Al intermetallikus fázisból indul ki (világos mező a kép szélén)

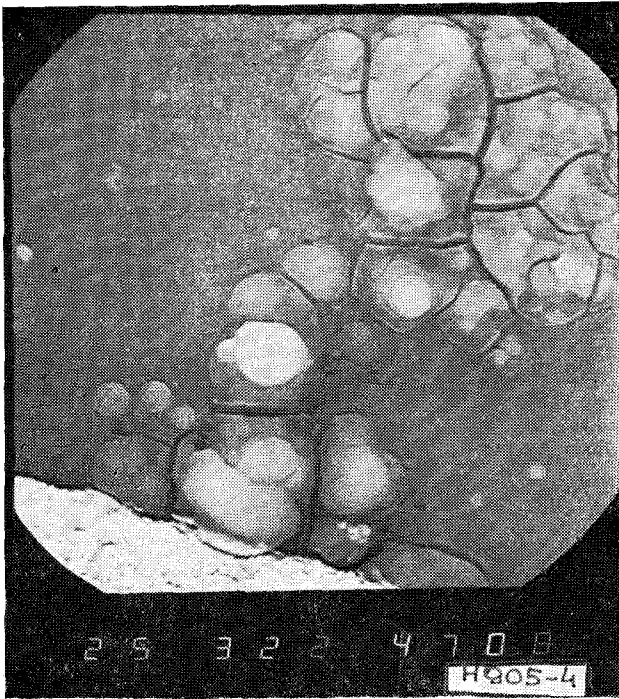
Megjegyezzük még, hogy az Al fém AlCl_3 -dá történő átalakulása 5-szörös, $\text{Al}(\text{OH})_3$ -dá való átalakulása pedig 3,25-szörös térfogatnövekedéssel jár. Ez jól látható a későbbi SEM felvételeken is, de nem azonos az Au—Al nagy fajtérfogatú intermetalikus vegyületekkel. Ezt a mikroszondás analízis (DES) is igazolta.

4. ábra. SEM felvétel egy másik meghibásodott eszkörről, amelyet széntetrakloridban kezeltünk. A nagy fajlagos térfogatú korróziós termékben klór található. A védőüveg megrepedezett a korróziós terméktől

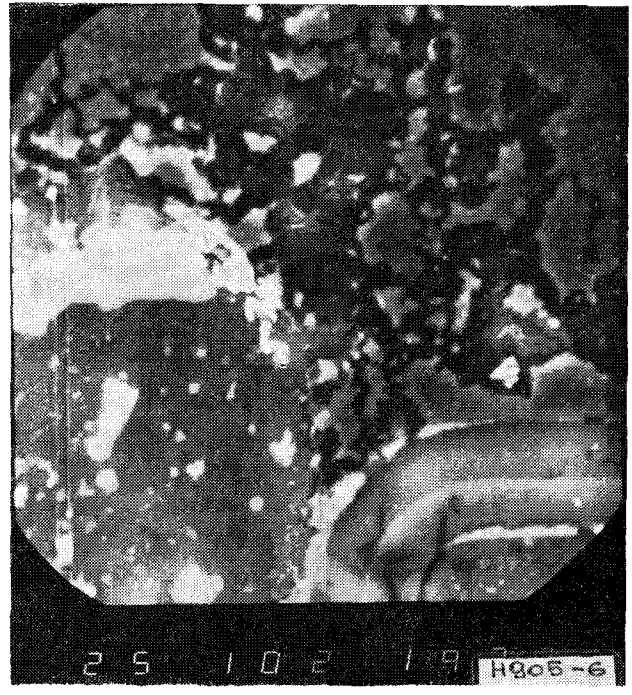
6. ábra. Az 5. ábra Al(OH)_3 termékének SEM felvétele. Jól megkülönböztethető a 3., 4. ábrán látható kloridos korróziós terméktől az itt látható alumínium-hidroxidos korrózió

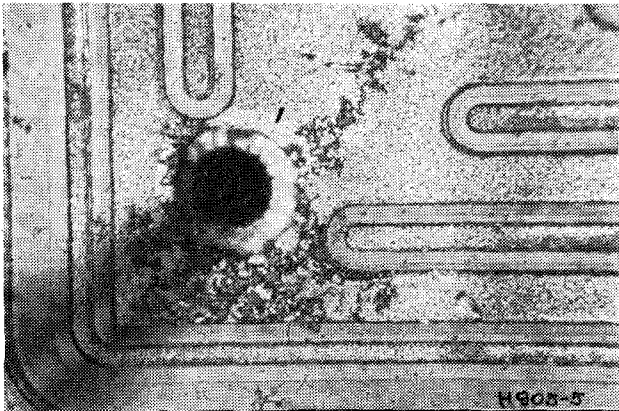
5. ábra. Fénymikroszkópos felvétel egy referencia eszkörről. (Az eszköz elektromosan még jó volt.) A kötés körül Al(OH)_3 található, klór nem volt

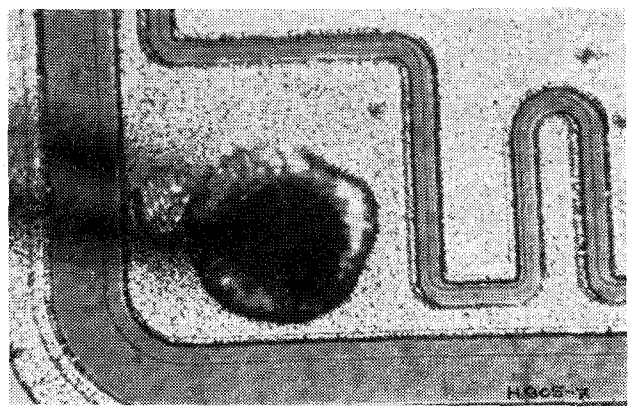
7. ábra. Fénymikroszkópos felvétel egy vizsgált eszkörről. A tranzisztort „Freon TF”-ben kezeltük vizsgálat előtt. A 2. ábra „A” görbéje ennek a felületéről készült

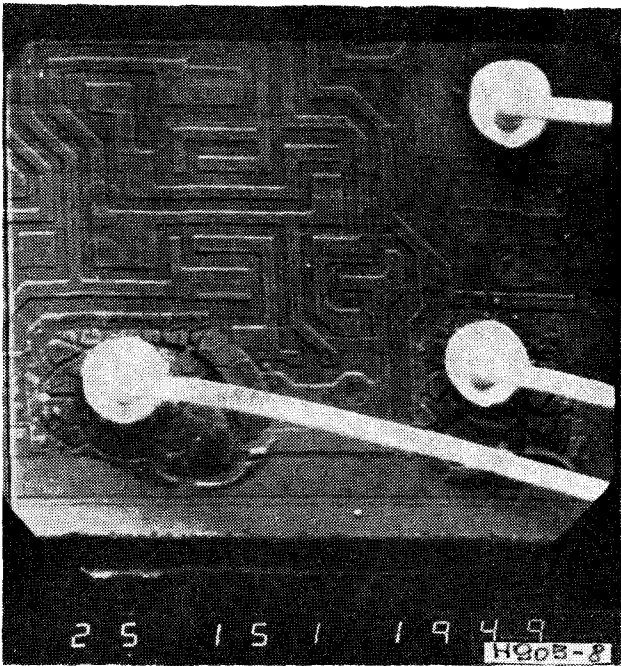
8. ábra. Batwing tokozású, felületvédelemmel ellátott integrált áramkőről készült SEM felvétel, 1,1,1 triklór-etános kezelés után. A felületvédelem a kontaktus alakban nyitott, így itt könnyen megindult a korrózió. A kontaktusok mellett jól látható a korróziós folyamattal járó nagy térfogat-növekedés. (A 2. ábrán látható „B” görbe erről a területről készült, az Au kötés melletti területről)

ötvezetei kevésbé stabil halogénezett szénhidrogénekben nem, vagy csak az oldószer megfelelő stabilizálása után tisztíthatók. Ezeket a szempontokat olyankor is célszerű figyelembe venni, amikor nem hermetikusan lezárt, a tokon belül alumíniumot is tartalmazó mikroelektronikai alkatrészeket, vagy ezekkel beforrasztott nyomtatott áramkört lapokat akarunk tisztítani. A szokásosan használt szerves zsirtalanító szerek ugyanis kapillaris erők révén a legapróbb lyukakon át is képesek az eszköz belsejébe hatolni, és leronthatják annak megbízhatóságát.
