TTL sorozatú SSI digitális integrált áramkörök 100 millió eszközórás megbízhatósági vizsgálatainak újabb eredményei

II. rész. Vizsgálati eredmények és azok hibafizikai interpretációja

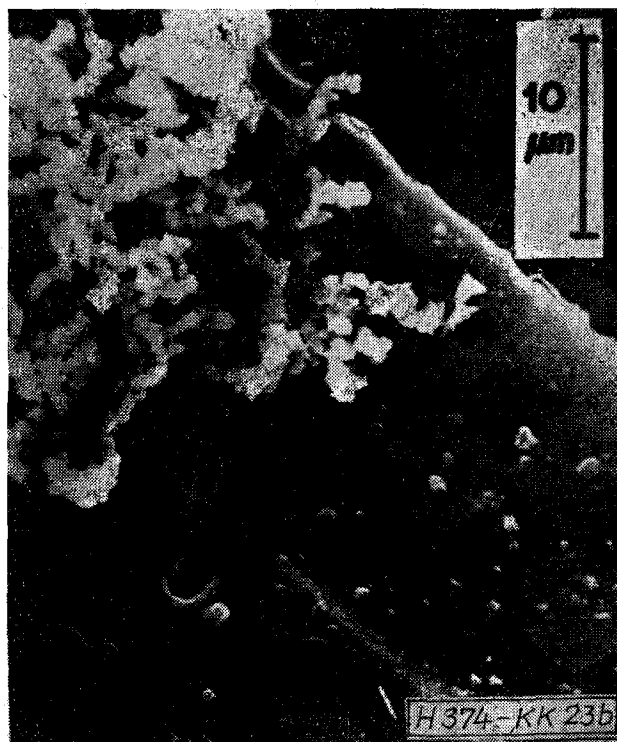
23. ábra. Korrózió egy Au-Al bondolás körül (a). A fekete nyilak mutatják a SiO₂-re leelőgő kocsonyás Al(OH)₃ korróziós produktumot, amely sötétebb színével és féregszerű, dűrvább szemcseszerkezetével (b) erősen elüt a szintén jelenlevő pestistől (fehér nyilak) (TL 7472 N, fém-üvegház, 21 nap, 40 °C nedves-meleg klíma után a tok átérésztett, SEM felvételek)

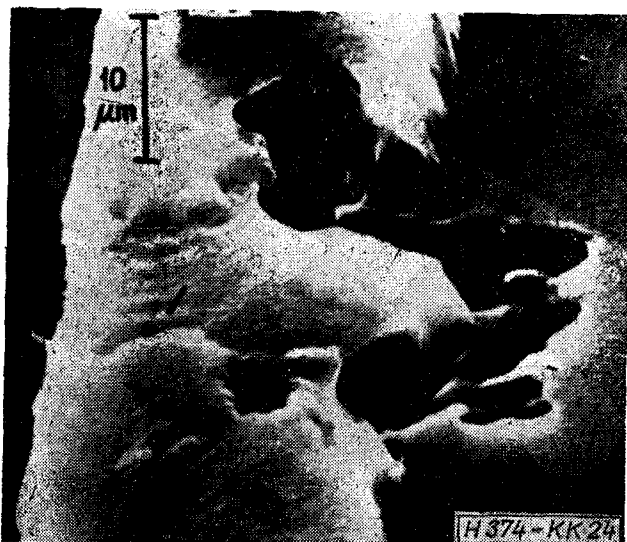
24. ábra. Nagyméretű porszem okozta óriási túlyuk mentén a fémezés elvékonyodott és 3300 óra, 125°C üzem után zárlatot okozott a túlyuk mentén bediffundáló Al, a helyi erős melegedés miatt (SEM)
