Félvezető eszközök vizsgálata és hibaanalízise pásztázó (scanning) elektronmikroszkóppal

Jellegzetes meghibásodások

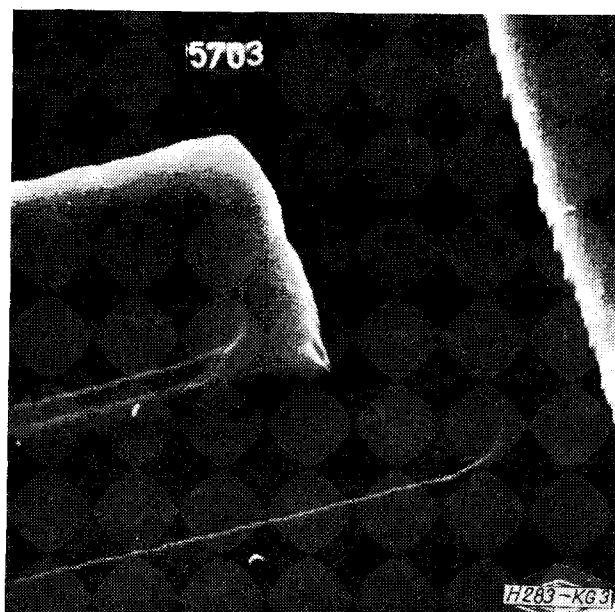
3. ábra. Passzívált felületű integrált áramköri részlet (PEM 3000 ×)

hasonló hibákat tartalmazó eszközről, az emitter-diffúzió után készült röntgendiffrakciós-topográfiai felvételt mutat. Az 1. ábrán látható oxidlyukassági hibák itt is megfigyelhetők (hamis diffúziós túlyukak). A kontrasztot itt a szeletet mechanikailag feszítő oxidréteg feszültséggradiense okozza, mely a lyuk környezetében lép fel és deformálja a reflektáló síkokat [3]. A felvételen ezenkívül egy átlós irányú karcolás, ill. az onnan kilépő diszlokációk is láthatók. Az alakristály hibáinak átnövéséből származó hibahelyeket a felületi passzivációs védőréteg — amit a tömeggyártási termékeinken alkalmazunk — „elkeni”, kevésbé éles kontúrokkal rajzolja ki. A 3. ábra egy TUNGSRAM gyártmányú, passzívált felületű integrált áramkör egy részletéről készült. Jól érzékelhető a fémezés éles, egyenletes határfelülete, mely jóminőségű fotorezisztre és hibátlan gyártástechnológiára utal.

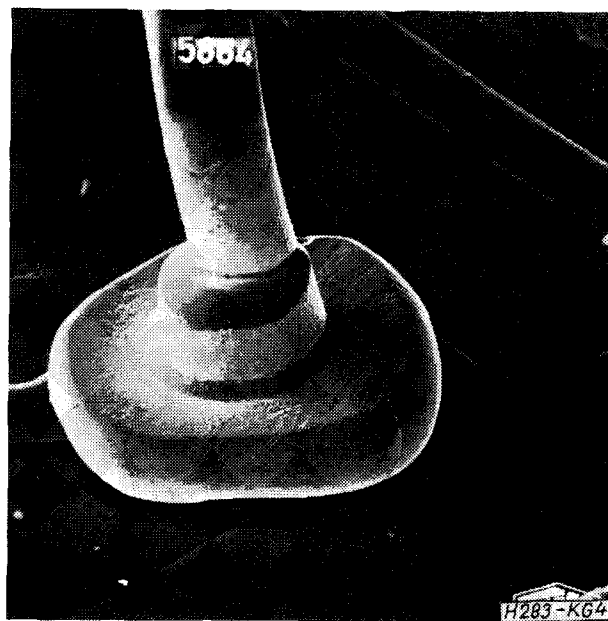
4. ábra. Jó minőségű termokompressziós kötés (PEM 600 ×)
