Gyengeáramú csatlakozók aranyozott érintkezőire alkalmazható kenőanyag (SPRAY) vizsgálata

DR. KOVÁCS GIZELLA
Posta Kísérleti Intézet

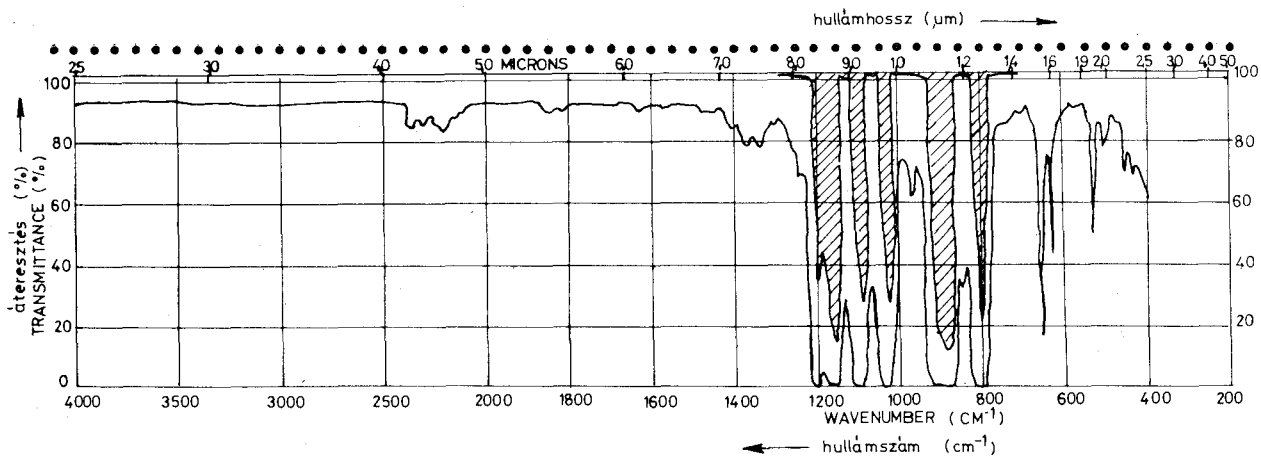
H755-1

1. ábra. Jellemző Freon TF spektrum, amely a Kontasynt^h BA 45 Fluid sprayből ledesztillált oldószer IR abszorpciós spektruma

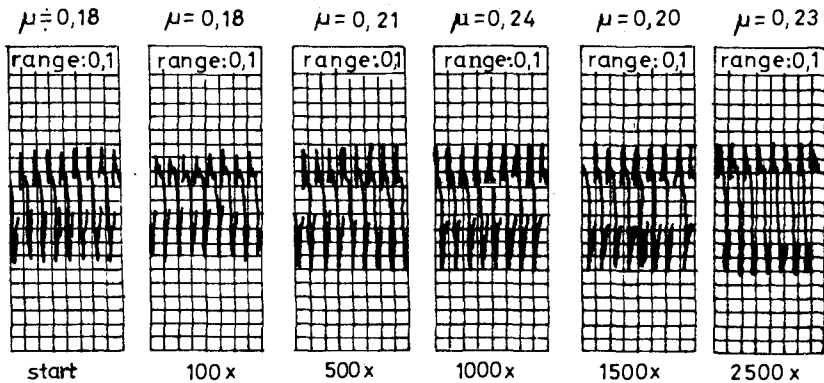
H755-7

a./ FREON TF-fel zsirtalanított bevonat

b./ Kontasynth BA 45 Fluid spray-vei kezelt bevonat

c./ Kontasynth BA 45 Grease kenőzsírral bevont felület

7. ábra. Kopásvizsgálat diagramjai 1,0 N terhelésnél Co-os keményarany galvánbevonatos lemezekon
(Az ábrán feltüntettük a dinamikus súrlódási együttható értékeket és a koptatási menetek számát is, az eredeti kopásgörbe részleteknél)

Mivel az aranybevonat kopási sajátságai már kisebb mértékű hőkezelés hatására is erőteljesen változhatnak, ezért ugyanilyen (tehát zsirtalanított és bevonatos) mintákat 150 h időtartamú, 100 °C-on végrehajtott hőkezelésnek tettünk ki. Ezután ezeken a lemezekon is felvettük 1,0 N terhelésnél a kopásgörbéket. Amint azt a 6. ábrán látható vázlatos részlet mutatja, a görbék alakja jellemző a sűrűlási viszonyokra. Így a hőkezelés nélkül végzett kopásvizsgálatok során nyert görbék részleteit összevethetjük egymással a zsirtalanított arany, a perfluorozott poliétert + teflonzsirt tartalmazó spray maradékfilmje és a zsír konzisztenciájú (átmeneti ellenállás szempontjából kifogásolható) fluorozott szénhidrogén kenőzsír hatásait vizsgálva. Ezt mutatja a 7. ábra, amelyen a koptatási műveletszámok mellett a dina-

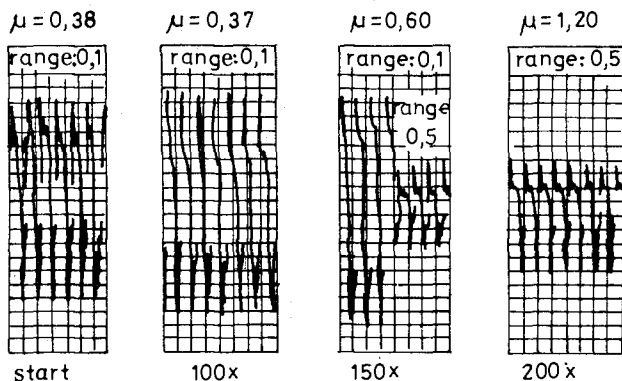
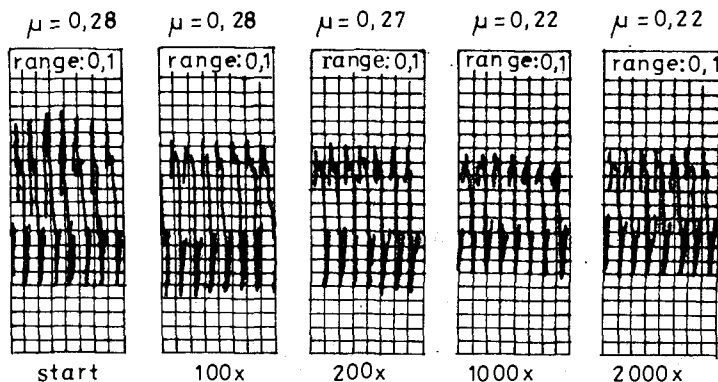
H755-8

a./ FREON TF-fel zsirtalanított, majd hőkezelt felületet koptatva

b./ Kontasynth BA 45 Fluid spray-vel szórt, majd hőkezelt felületet koptatva

8. ábra. Hőkezelés után végzett kopásvizsgálat diagramjai Co-os keményarany lemezekon, 1,0 N terhelésnél (A sűrűlási egyúthathók és a menetszámok feltüntetésével mellett feltüntettük a mérésáthár jelzósámat is)

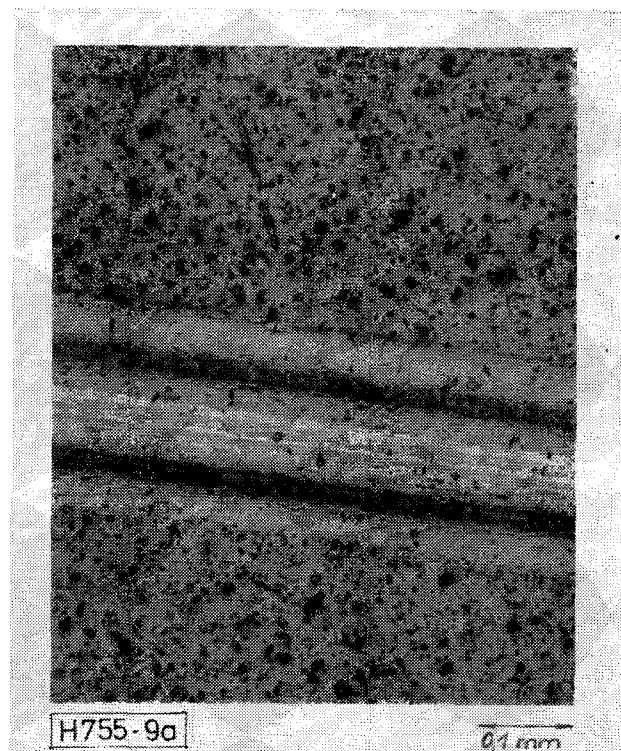
9. ábra. Kenőzsírral (BA 45 Grease Medium) végzett kopásvizsgálattal kapott nyomról készült fénymikroszkópos fotók (100 menet, 1,0 N):

- a) felvétel a kenőanyag leszedése előtt;
b) felvétel a kenőanyag leszedése után

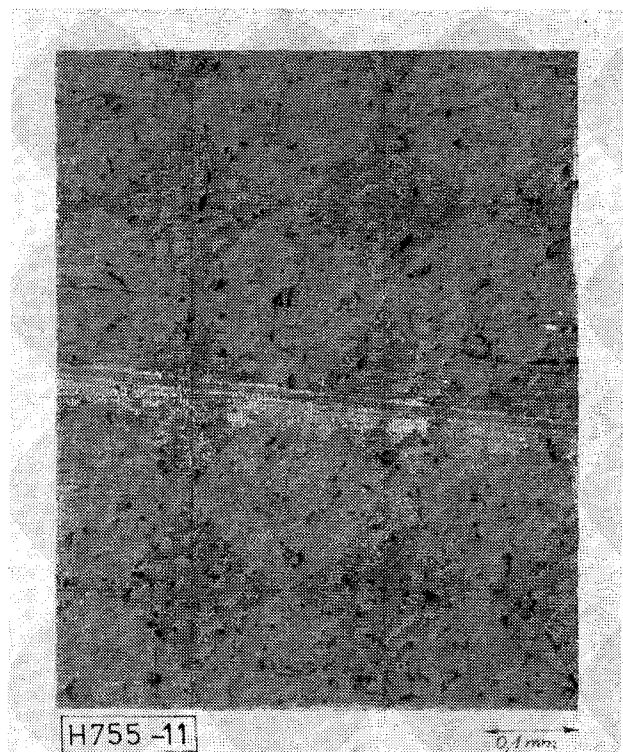
11. ábra. FREON TF-fel zsirtalanított aranybevonat fénymikroszkópos képe: 100 koptatási menet (1,0 N terhelés) utáni fotó

Ha az ezeken látható kopásnyomok szélességét összehasonlítjuk a zsírtalan aranyon kapott kopásnyommal, ami azonos nagyításban a 11. ábrán látható, kitűnik, hogy szobahőfokon (nem hőkezelt aranybevonatokkal) 1000-nél több menet után kapunk csak olyan széles nyomot spray-vel kezelt mintán, mint zsírtalan állapotú felületen. A hőkezelt, zsírtalan aranyon kapott nyomot — 12. ábra — a nedvesítve hőkezelt, majd koptatott nyomokkal hasonlítva — 13. ábra — mintegy 500 menet után kapunk hasonló szélességet.

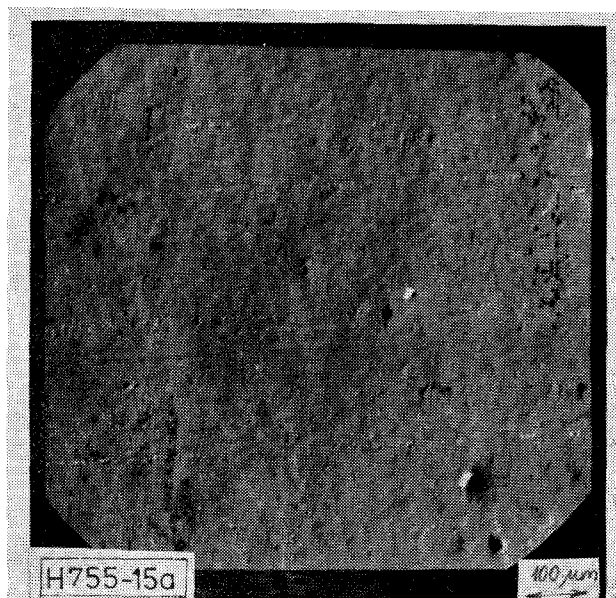
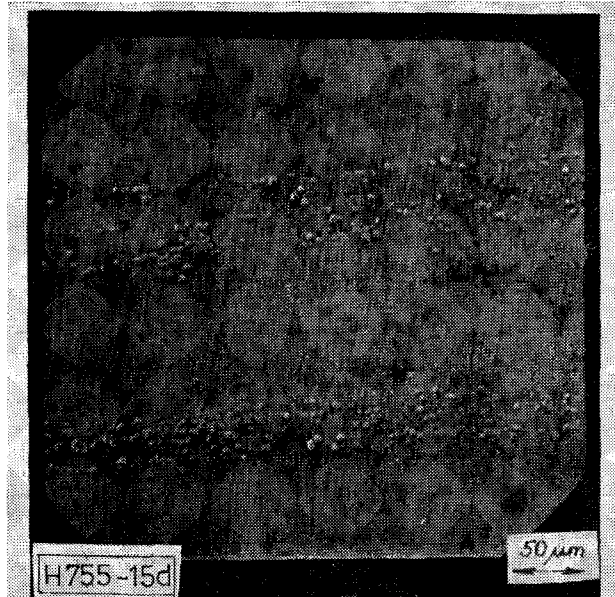
H755-15a

a) 100 menet nyoma, (SEI, 25 kV), 100× nagyítás;

b) a 100 menet utáni nyom közepe, (SEI, 25 kV), 650× nagyítás;

c) 200 koptatási menet nyoma,
(SEI, 25 kV), 100× nagyítás;

d) a 200 menet utáni nyom részlete,
(SEI, 25 kV), 240× nagyítás

Optikai mikroszkópon kívül pásztázó elektron mikroszkóppal is tanulmányoztuk a nyomokat. Megfigyeltük, hogy kenés nélküli felületen jellemző volt az aranyrögöcskének a kopásnyom mellé történő kihordása. Jól látható ez a 15. ábrán, amely a hőkezelt aranyon kapott kopásnyomot mutatja szekunder elektronképeken 100, ill. 200 menet után. Nedvesített felületen még 1500 menet után is kisebbek ezek a szemcsék, amint ez a 16. ábra felvételein látható. A „fonott” kopásnyom vizsgálatánál az Antler által (5) „hajóorr-képződés”-nek (prow formation) nevezetthez hasonló jelenséggel találkoztunk, ezt mutatják a 17. ábra szekunder elektron képei.

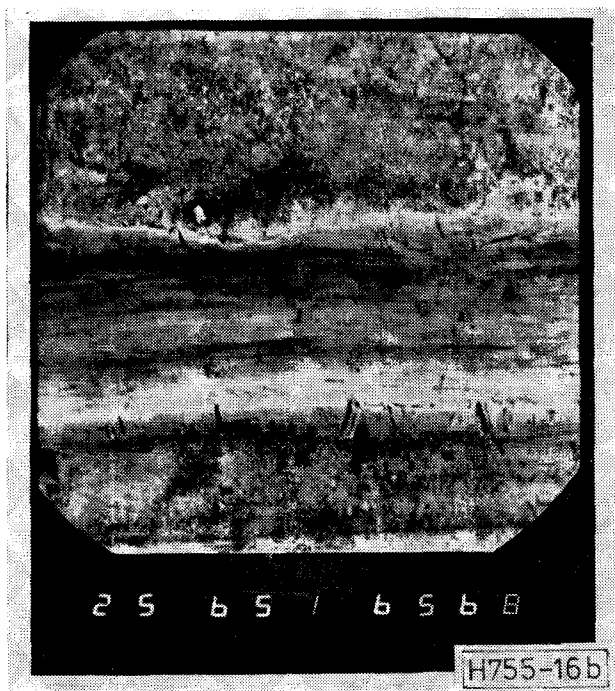
16. ábra. Spray-vel kezelt felületről 1500 menet után felvett SEM szekunder elektron képek:

a) a kopásnyom „látképe”,
SEI, 100×;

b) a kopásnyom részlete,
SEI, 650× nagyítás;

c) egy másik részlet,
SEI, 650× nagyítás

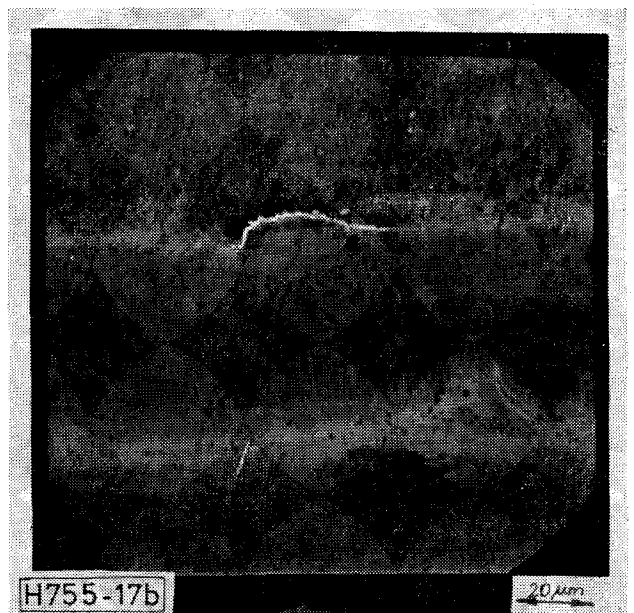
17. ábra. „Fonott” jellegű kopásnyom SEM felvételei:

- a) szekunder elektron kép, 100× nagyításban a hőkezelt aranyon levő 100 menet utáni kopásnyomról;
b) „hajóorr képződés” látható a 650× nagyítású részleten (SEI, 25 kv)
